喬木村トンネル個別施設計画

令和 2 年 3 月
喬木村
高速交通対策課

トンネル名	路線	延長	幅員	建設年	工法
上平トンネル	村道 586 号線	173.0m	8.7m	1993 年 (平成 5 年)	NATM

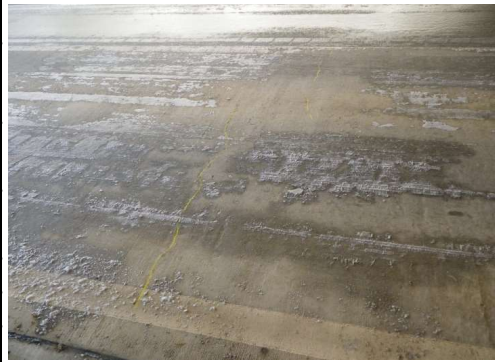
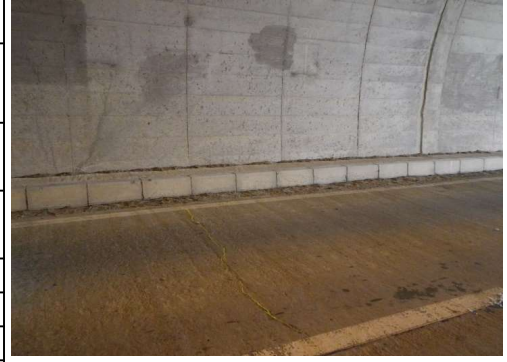
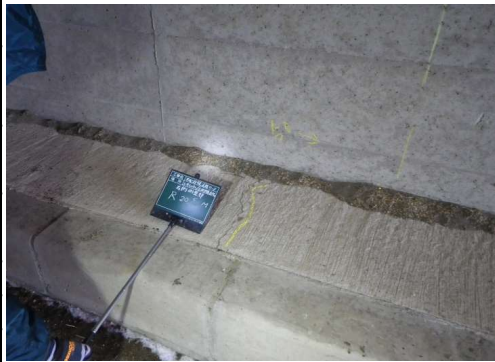
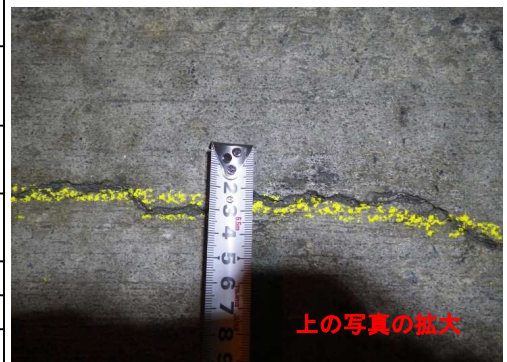
フリガナ		ウエダイラトンネル		路線名	村道 586号線		点検業者・点検者名	(株)嶺水 棚田博士		点検年月日	2016年8月15日			
名称		上平トンネル		管理者名	長野県 喬木村		調査業者・調査技術者名			調査年月日				
写真 番号	覆工 スパン 番号	S2		写真 番号	覆工 スパン 番号	S4		変状 部位	対象 箇所	舗装(Co)		変状 区分	不明	
	変状 番号	1			変状 番号	1			部位 区分	車道			不明	
変状 部位	対象 箇所	舗装(Co)		変状 部位	対象 箇所	舗装(Co)		変状 種類	ひび割れ		健全性	点検・調査後	I	
	部位 区分	車道			部位 区分	車道			措置後					
変状区分		不明		変状区分		不明		変状の発生範囲の規模						
変状種類		ひび割れ		変状種類		ひび割れ		前回点検時の状態						
調査(方針)				調査(方針)				実施状況(実施日)						
措置(方針)				措置(方針)				実施状況(実施日)						
メモ		IMGPO230		メモ		IMGPO222								
写真 番号	覆工 スパン 番号	S3		写真 番号	覆工 スパン 番号	S4		変状 部位	対象 箇所	舗装(Co)		変状 区分	不明	
	変状 番号	1			変状 番号	1(拡大)			部位 区分	監視員通路			不明	
変状 部位	対象 箇所	舗装(Co)		変状 部位	対象 箇所	舗装(Co)		変状 種類	ひび割れ		健全性	点検・調査後	I	
	部位 区分	監視員通路			部位 区分	車道			措置後					
変状区分		不明		変状区分		不明		変状の発生範囲の規模						
変状種類		ひび割れ		変状種類		ひび割れ		前回点検時の状態						
調査(方針)				調査(方針)				実施状況(実施日)						
措置(方針)				措置(方針)				実施状況(実施日)						
メモ		IMGPO005		メモ		IMGPO217
